ARCHEOLOGISCHE PROSPECTIE MET INGREEP IN DE BODEM

HERENT – DUIGEMHOF

J. CLAESSEN, B. VAN GENECHTEN, A. DEVROE
& R. DE COCK
DECEMBER 2015

ARCHEBO-rapport 2015/032

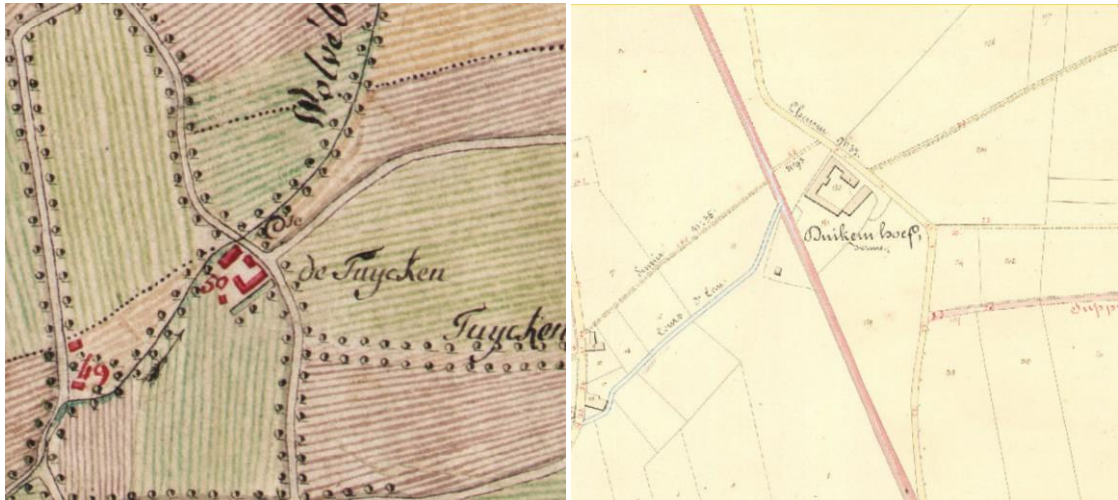
Figuur 4: Detail van de Ferrariskaart (1771-1778) links en detail van de Atlas der Buurtwegen (1841) rechts (KBR, 2015).

Wanneer we het historisch kaartmateriaal bekijken, wordt duidelijk dat rond 1780 enkel aan de oostkant een klein stuk van de zuidvleugel aanwezig was. Tussen 1780 en 1840 is deze vleugel doorgetrokken, maar vermoedelijk is een deel van het oude stuk van de zuidvleugel in deze periode afgebroken. Aan de oostzijde is er mogelijk een oudere fase van deze vleugel bewaard in het bodemarchief. Verder wordt duidelijk dat de gracht aan de oostkant gedempt werd.

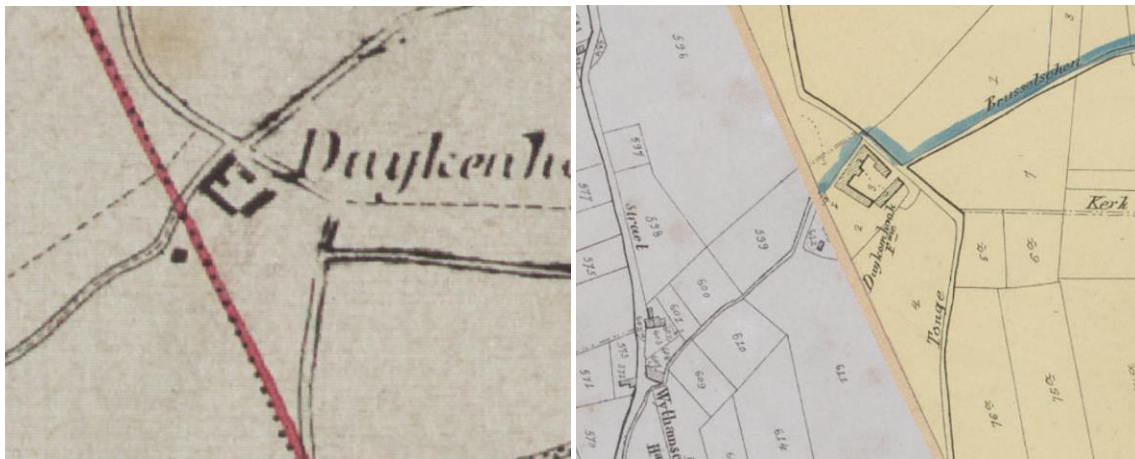
Figuur 5: Links detail van de Vandermaelenkaart (1846-1854) en detail van de Popp-kaart (1842-1879) rechts (Geopunt, 2015).

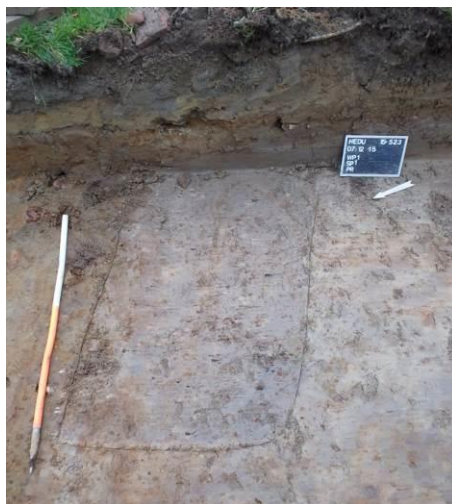
Figuur 6: Vlakfoto van spoor 1 (ARCHEBO bvba, 2015).

Spoor 1 betreft een rechthoekige kuil met een grijs-beige homogene vulling.

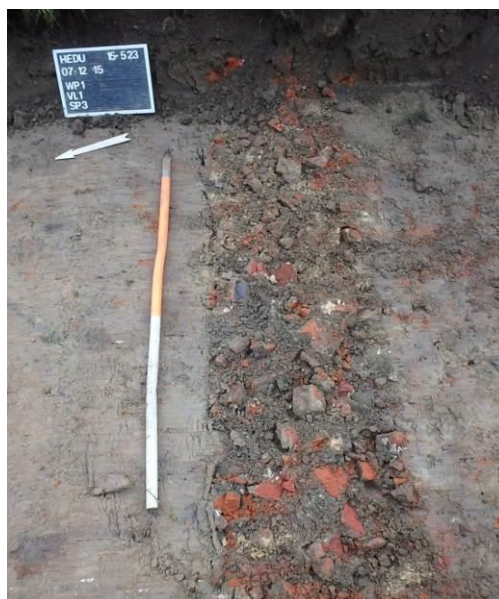
Figuur 8: Vlakfoto van spoor 3 (ARCHEBO bvba, 2015).

Het derde spoor betrof een uitbraakspoor. Dit spoor bevond zich in het verlengde van een nog bestaande muur.

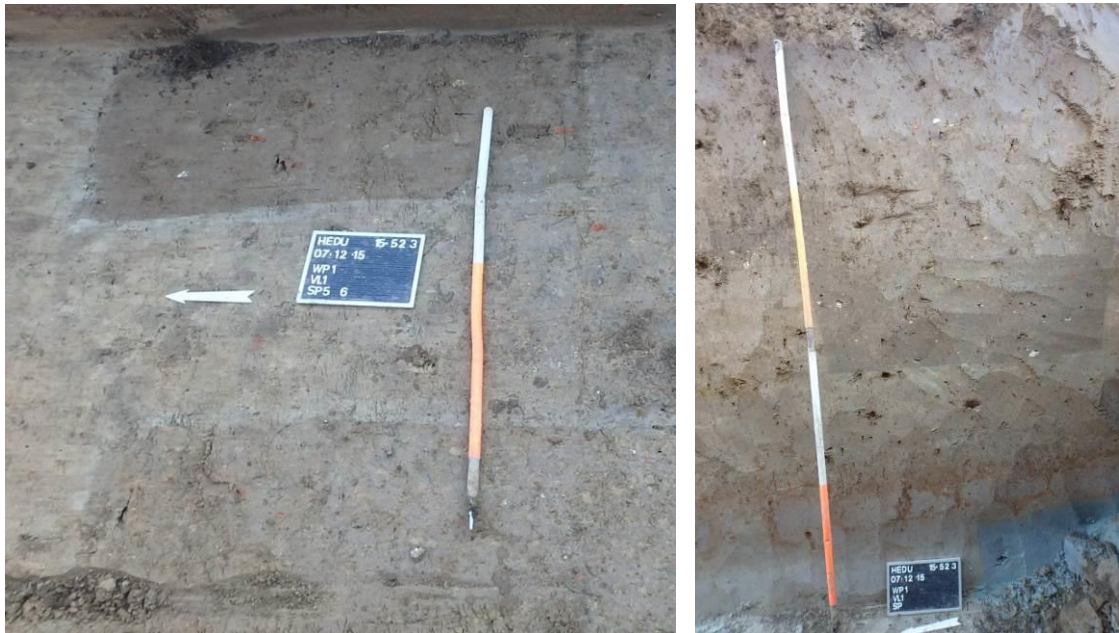
Figuur 9: Links vlakfoto van sporen 5 & 6, rechts doorsnede van spoor 10 (ARCHEBO bvba, 2015).

In dit vlak werden tevens 4 kuilen (sporen 5, 6, 9 & 10) aangetroffen die over een grijs tot bruine homogene vulling beschikten waarin zich tal van baksteen fragmenten bevonden. Hun breedte en sterke rechte aflijning in combinatie met het feit dat ze tot in de huidige bouwvoor doorliepen, toont aan dat het om recente kuilen handelt die allicht machinaal gegraven werden.

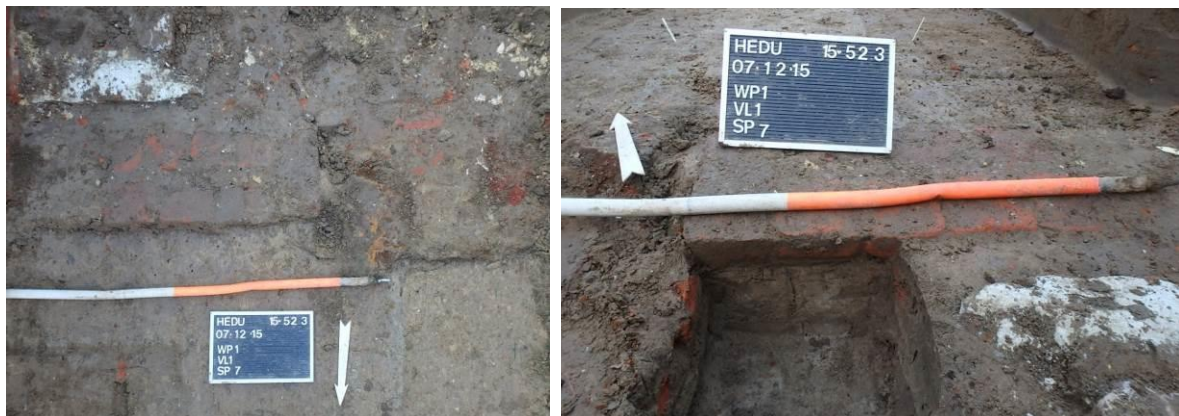
Figuur 10: Spoor 7 (ARCHEBO bvba, 2015).

Tot slot werd er in dit vlak ook nog een muur (spoor 7) aangetroffen. Deze moet over enige ouderdom beschikken, maar was ondiep bewaard; slechts de fundering bleef over. Deze bestond uit baksteen, natuursteen en kalkmortel.

Buiten een archeologische laag, werden er geen sporen aangetroffen die uit dezelfde archeologische periode dateren als de vroegste geschiedenis van het Duigemhof. Dit wil echter niet zeggen dat deze niet aanwezig kunnen zijn. Het merendeel van de sporen dat werd aangetroffen, valt in de vroegmoderne periode te situeren. Slechts één spoor beschikt mogelijk over een oudere leeftijd. Het betreft de muur die werd aangetroffen in het uiterste zuiden van werkput 1 (spoor 7).

- Indien de geplande parking minder diep wordt uitgegraven, zou de muur die in het uiterste zuiden van werkput 1 werd aangetroffen in situ kunnen bewaard worden.

Op basis van het gevoerde onderzoek adviseren we – indien in situ behoud van de muur (spoor 7) niet mogelijk mocht blijken - vervolgonderzoek in een zone in het zuiden van het terrein. Op de plaats waar de voorgestelde zuidvleugel wordt opgetrokken, adviseren wij om vrij te geven. De

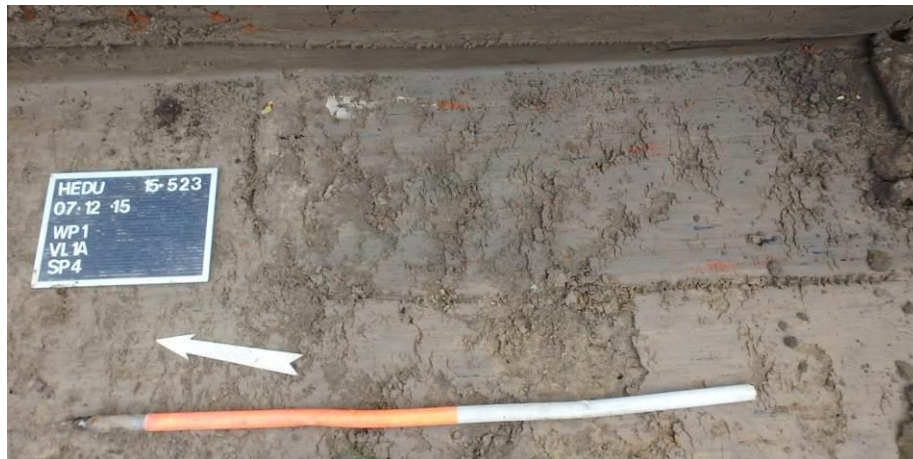
Figuur 11: Vlakfoto van spoor 4 (ARCHEBO bvba, 2015).

Vlak 1A bevond zich net onder het eerste vlak en bevatte één spoor (4). Het betreft een kuil met een grijze tot beige homogene vulling waarin zich zowel baksteenfragmenten, kalkbrokken als houtskoolpartikels bevonden.

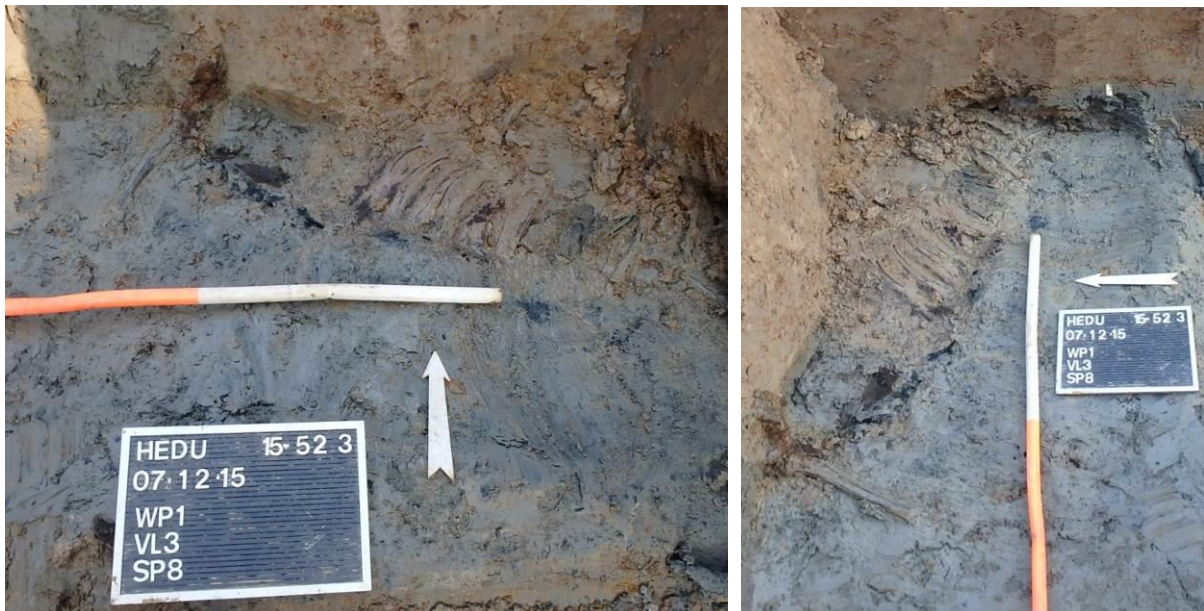
Figuur 12: Vlakfoto's van spoor 8 (ARCHEBO bvba, 2015).

In het derde vlak werd één spoor aangetroffen (spoor 8). Het spoor kende een blauw-grijze homogene vulling en bevatte het skelet van een klein paard (veulen?). Het skelet leek niet in verband te liggen of het moet handelen om het botmateriaal van meerdere skeletten.

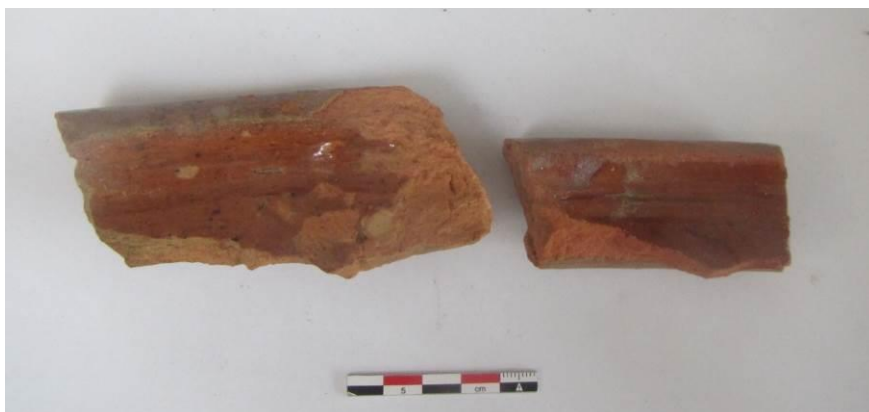
Figuur 13: Randfragmten aangetroffen tijdens de aanleg van het eerste vlak (ARCHEBO bvba, 2015).

Tijdens de aanleg van het eerste vlak werden twee randfragmenten in roodbakkend aardewerk die sporen dragen van afwerking met loodglazuur aangetroffen. Deze kunnen als post-middeleeuws gedateerd worden.

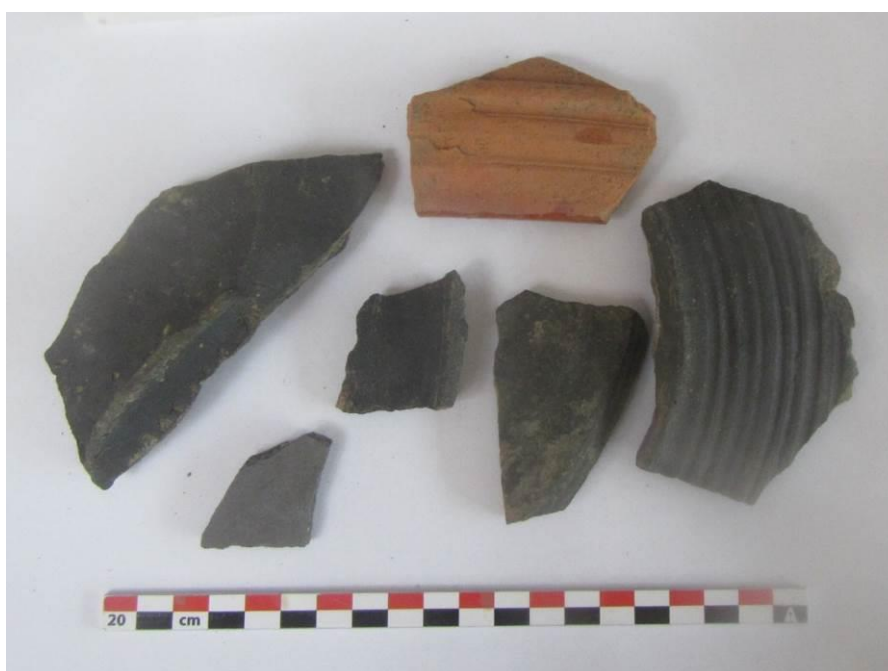
Figuur 14: Laatmiddeleeuws schervenmateriaal (ARCHEBO bvba, 2015).

In het uiterste zuiden werden in een verrommelde laag die zich boven het eerste vlak bevond verschillende laatmiddeleeuwse scherven aangetroffen. Het handelt om grijs aardewerk en één scherp roodbakkend aardewerk.

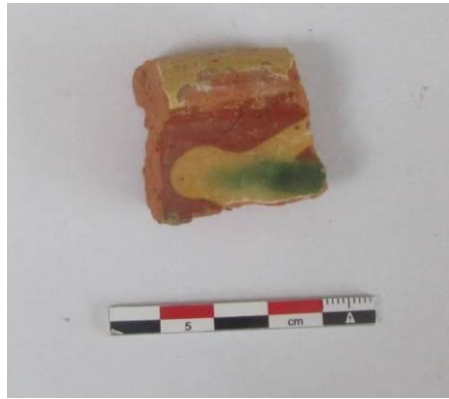
Figuur 15: Randfragment roodbakkend aardewerk met slibversiering en loodglazuur (ARCHEBO bvba, 2015).

Bij de aanleg van het tweede vlak werd een fragment roodbakkend aardewerk met slibversiering en loodglazuur aangetroffen. Dit stuk dient als post-middeleeuws beschouwd te worden.

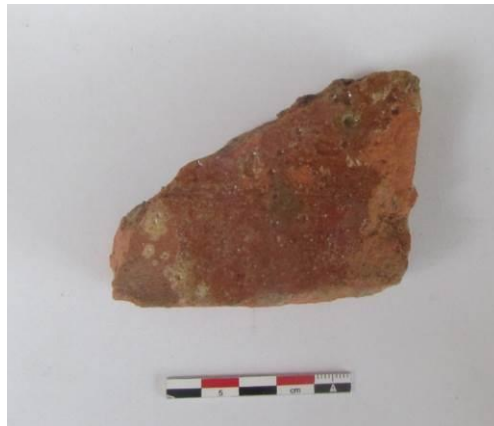
Figuur 16: Tegelfragment aangetroffen tijdens de aanleg van vlak 3 (ARCHEBO bvba, 2015).

Tijdens de aanleg van het derde vlak werd een fragment van een tegel afgewerkt met loodglazuur aangetroffen. Dit stuk kent eveneens een post-middeleeuwse datering.

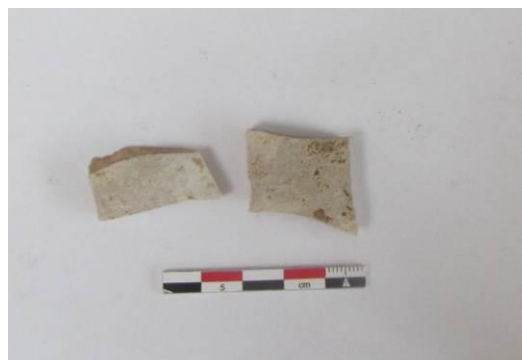
Figuur 17: Witbakkend aardewerk daterend uit de volle middeleeuwen (ARCHEBO bvba, 2015).

In laag 6 van het profiel dat werd opgekuist in werkput 1, werden twee scherven witbakkend aardewerk aangetroffen. De stukken dienen gedateerd te worden in de volle middeleeuwen (12^{de}-13^{de} eeuw) en werden ingemeten als puntvondst.

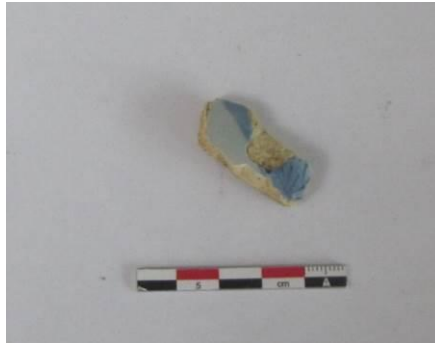
Figuur 18: Faience afkomstig uit laag 5 van het profiel in werkput 2 (ARCHEBO bvba, 2015).

In laag 5 van het profiel uit werkput 2 werd een scherp faience aangetroffen. Dit stuk dient vermoedelijk als afkomstig uit de 17^{de} of 18^{de} eeuw bekeken te worden.

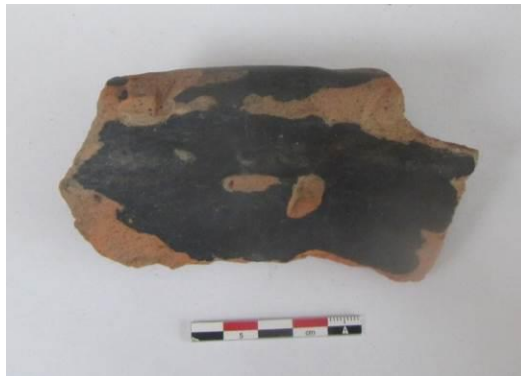
Figuur 19: Randfragment in roodbakend aardewerk afkomstig uit laag 6 (ARCHEBO bvba, 2015).

Laag 6 uit hetzelfde profiel bevatte een fragment roodbakend aardewerk.

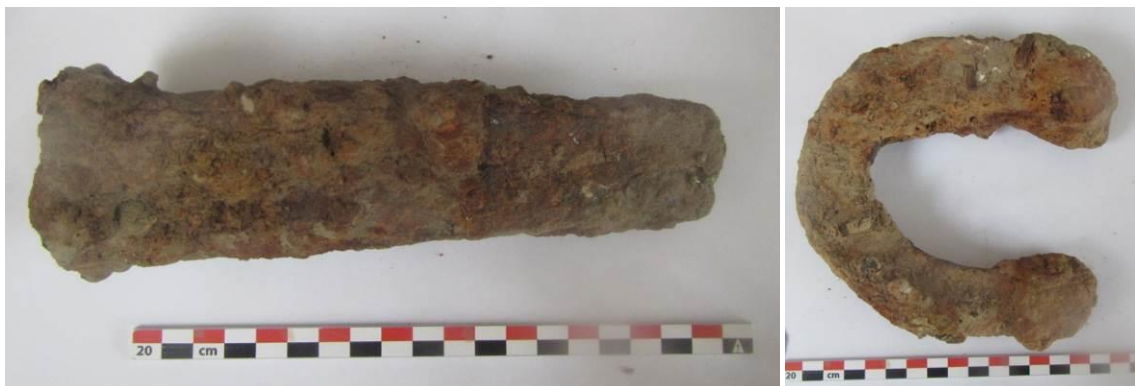
Figuur 20: Links de wig en rechts het hoefijzer (ARCHEBO bvba, 2015).

Op de storthopen werden twee metalen voorwerpen aangetroffen. Het betreft een ijzeren hoefijzer en wig. Deze voorwerpen dienen als post-middeleeuws gedateerd te worden.
